# 光触媒施工のご提案

建物内外の導入事例・効果検証

株式会社チタンネクストジャパン

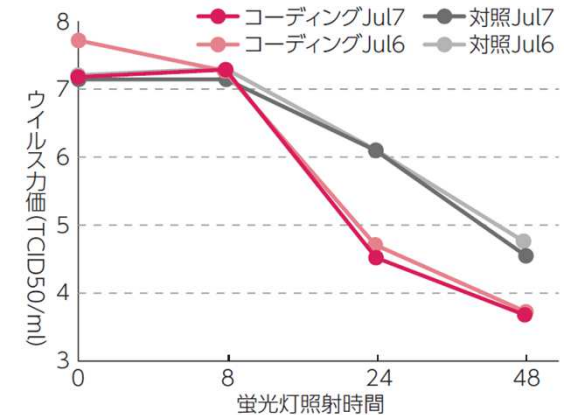
## ■鳥インフルエンザカ価試験

(北里大学獣医学科人獣共通感染症学研究室)  
高病原性トリインフルエンザウイルスに対して、ウイルスカ価低下試験を実施。可視光の下で5万分の1に低減。

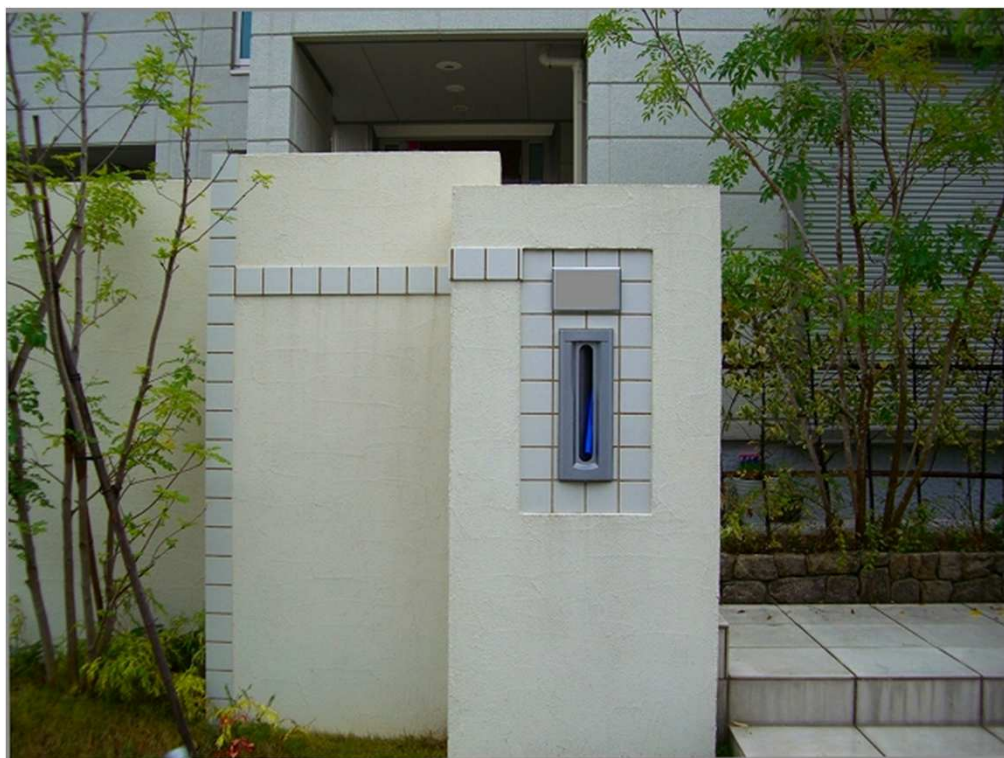
### 光触媒施工の門柱

カビや汚れの垂れがなく、新築時と同じようなキレイな状態です。

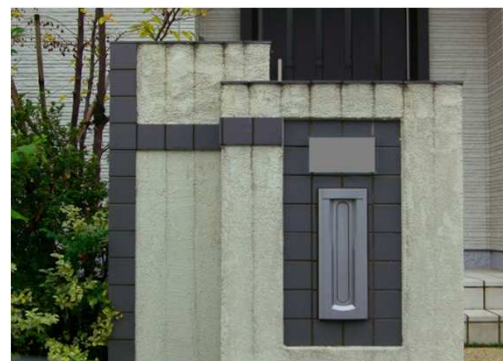
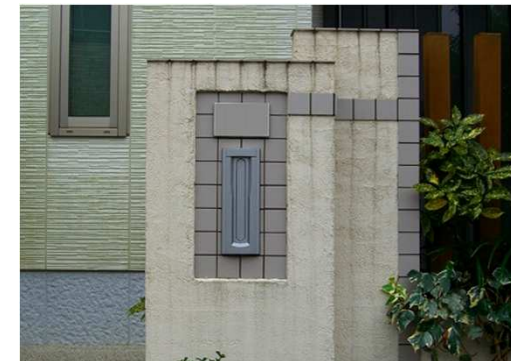
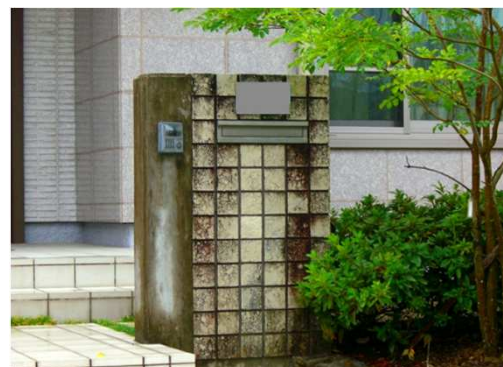
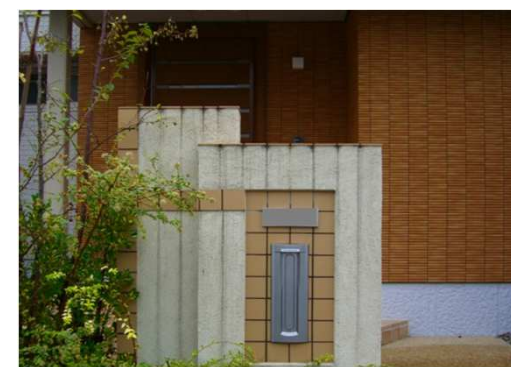
### 光触媒未施工の門柱

4つの事例以外でも多くの住宅の門柱が同様の汚れやカビが付着している状態です。

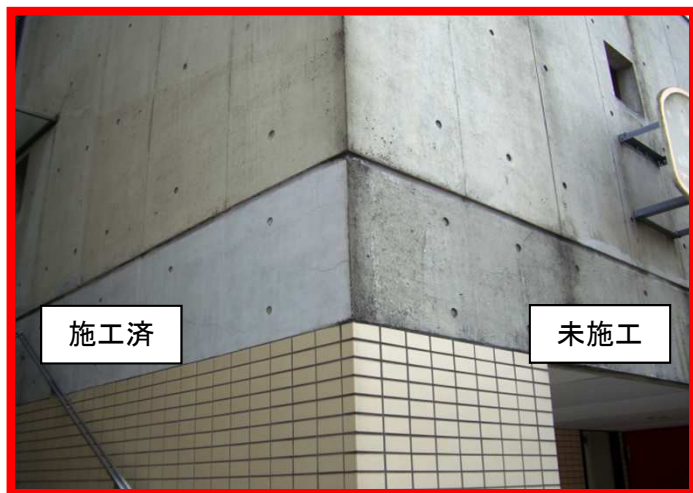
未塗装面に一部光触媒施工

★施工面は新築時と同じようなキレイな状態を保っています。

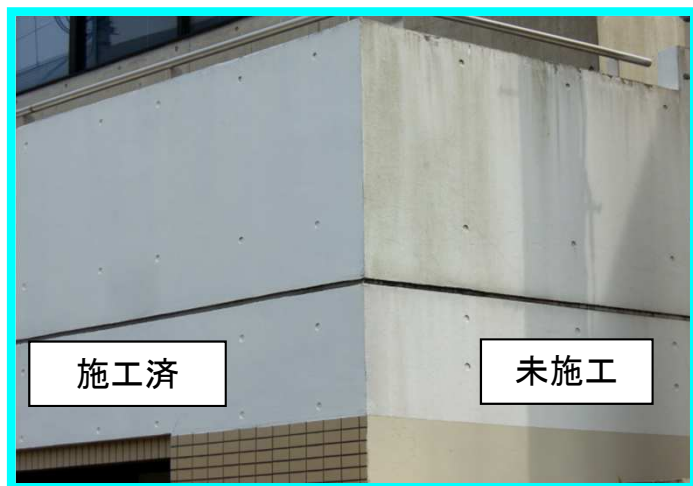
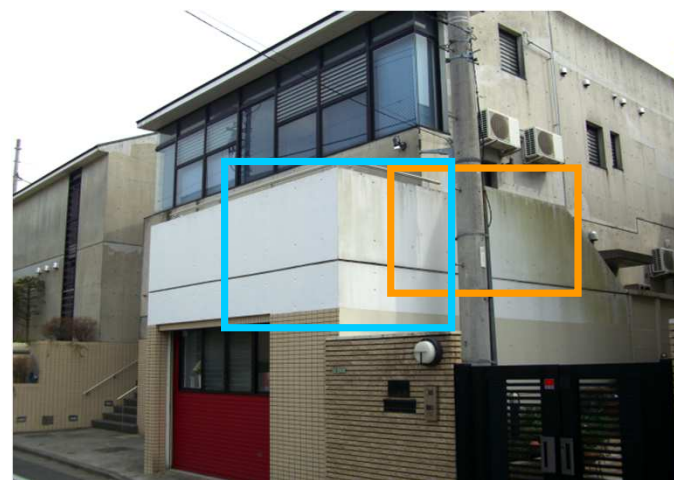
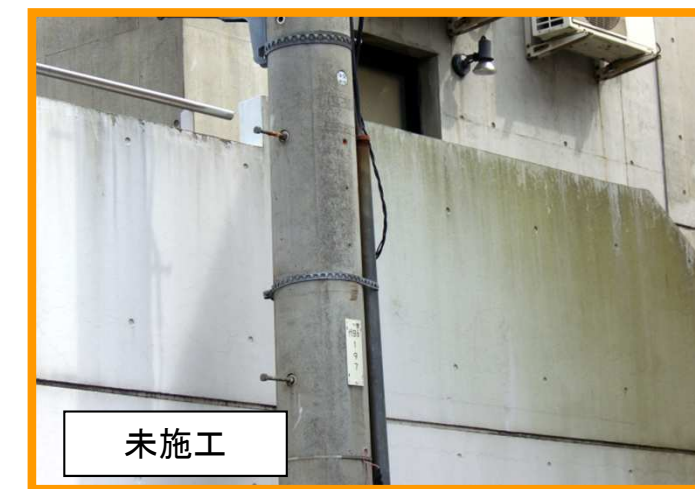
★未施工面は西側で日当たりは悪くないがカビが目立つ。北側施工面は新築時に近い状態を保っています。

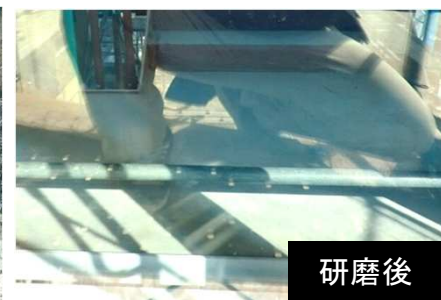
研磨後

○研磨後はキレイな親水状態となっています。

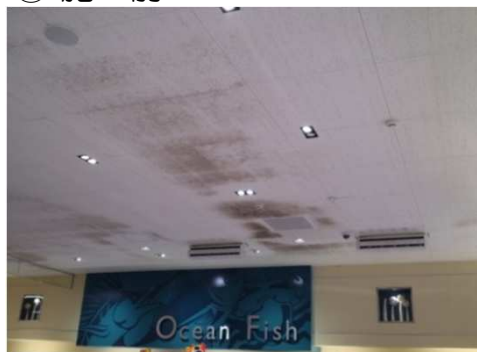
① 施工前

冷凍庫上部等に温度差による結露でカビが発生しています

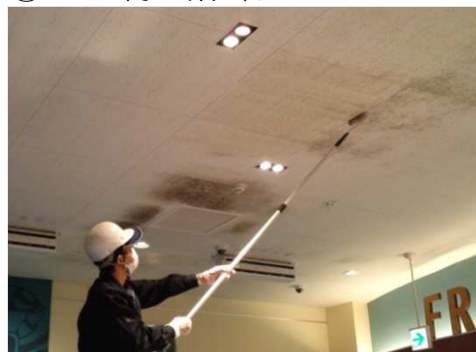
② カビ除去作業

専用のカビ除去剤を塗りこんでカビを除去します

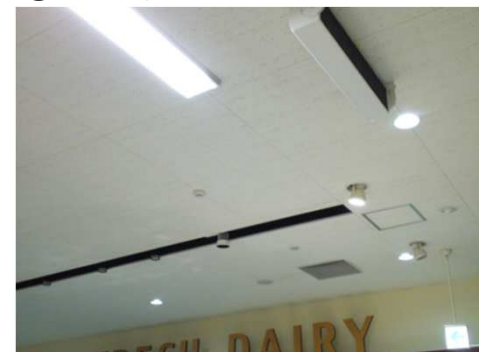
④ 施工後

防カビ剤の効果によりキレイな環境が長期間続きます

**店内環境・設備状況(天井内換気・室内空気の滞留などが原因の結露等)によってカビは再発生することがあります**
