# チタンネクストジャパン光触媒施工事例【トイレ消臭・防汚効果】

## ●空港建物内トイレでの施工事例

(中部国際空港駐車場内トイレ 2016年3月施工)

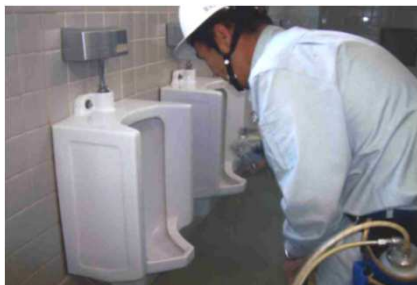
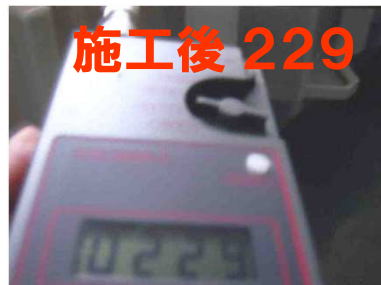
- 大手建設会社様の社員トイレで光触媒コーティングを行い、1週間後のニオイを測定しました。  
ニオイ数値は施工前474に対し施工後229と大きく改善されました。

ニオイセンサーによる数値基準

数値	ニオイ基準
0 ~ 180	ニオイを感じない
180 ~ 220	ニオイに敏感な人が感じる
<b>220 ~ 270</b>	<b>誰もがニオイを感じる</b>
270 ~ 350	苦情が出るニオイ

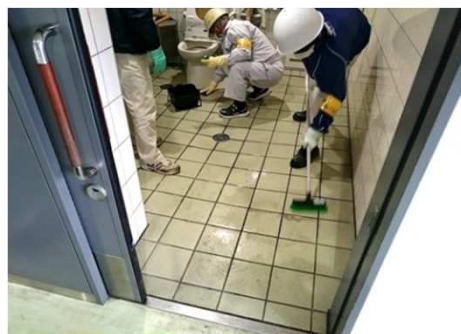
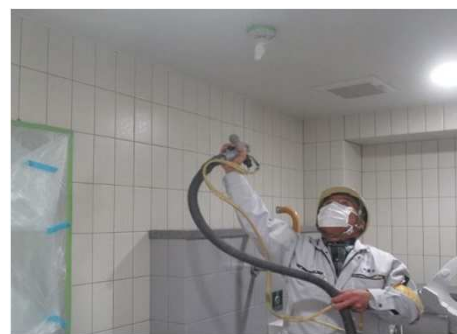
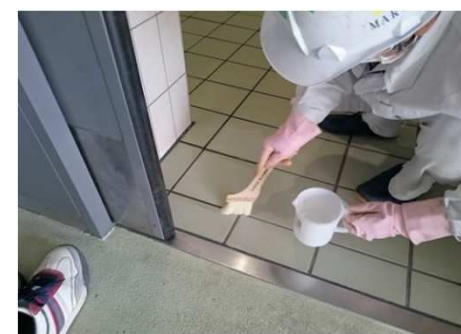
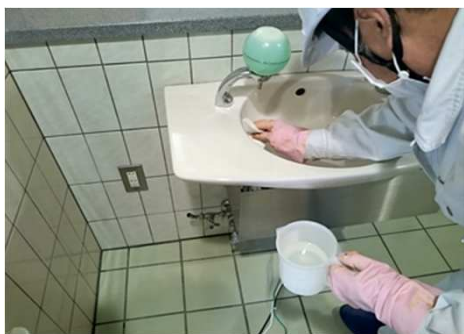
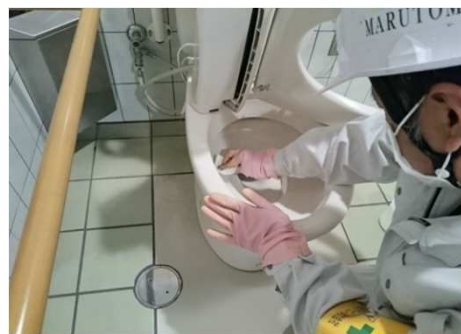
(天井面と壁面は光触媒コーティング、床面と便器はガラス系コーティング材で防汚消臭対策を行っています)

施工済トイレ

未施工トイレ
