カビ除去・防カビ剤施工事例

食品スーパー天井の防カビ対策

株式会社チタンネクストジャパン

カビ除去⇒防カビ剤コーティング施工手順

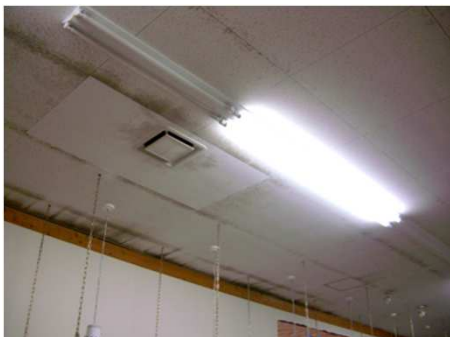
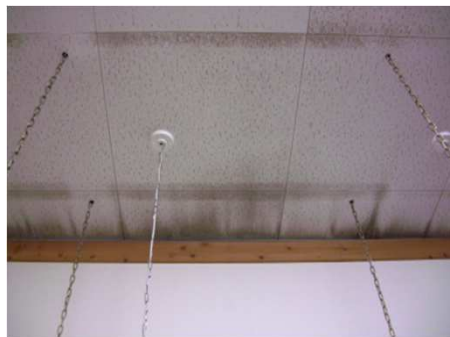
① 施工前

◎冷凍庫上部の温度差による結露でカビが大量に発生しています

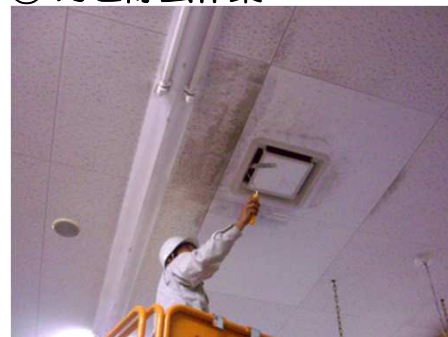
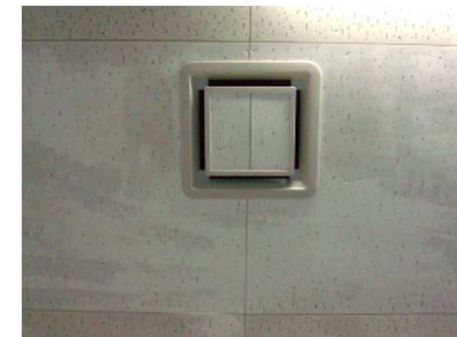
② カビ除去作業

◎専用のカビ除去剤を塗りこんでカビを除去します。
◎カビの状態が酷い場合は、完全に除去されるまで複数回施工します。
※塗装機・ローラー・ハケ等を使用します

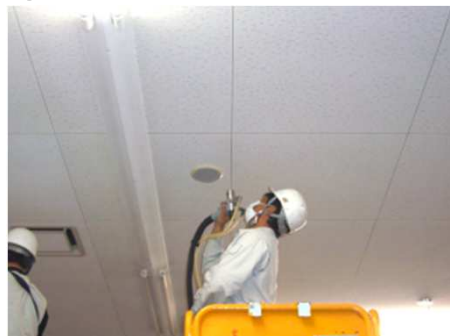
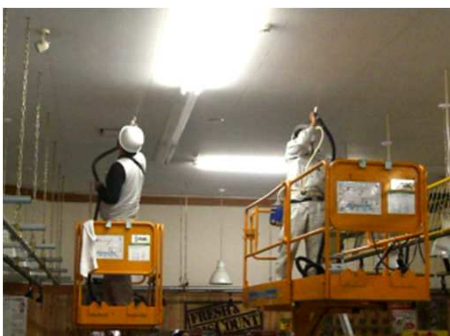
③ 防カビ剤コーティング施工

◎防カビ剤を塗布します
※塗装機・ローラー・ハケ等を使用します

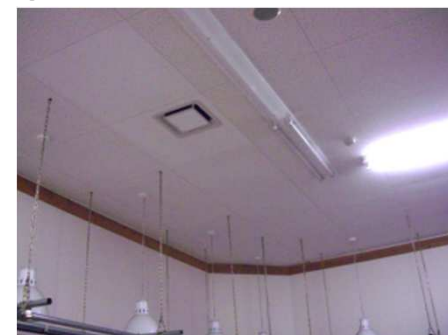
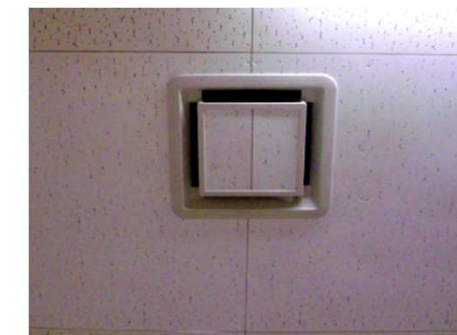
④ 施工後

◎カビ除去と防カビ剤によりこの状態が長期間継続されます

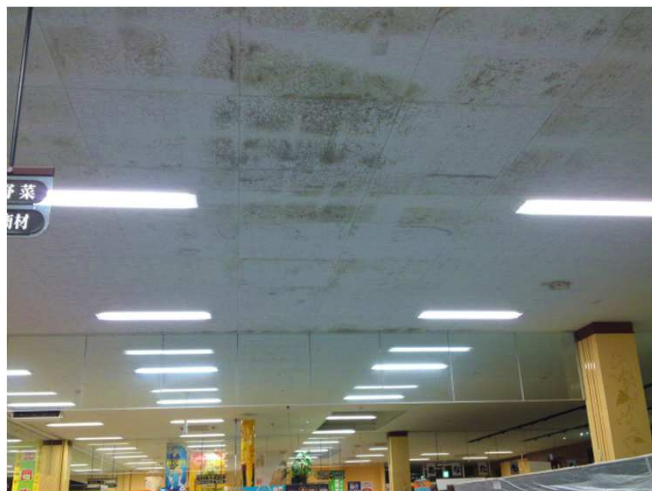
カビが広範囲に広がっています

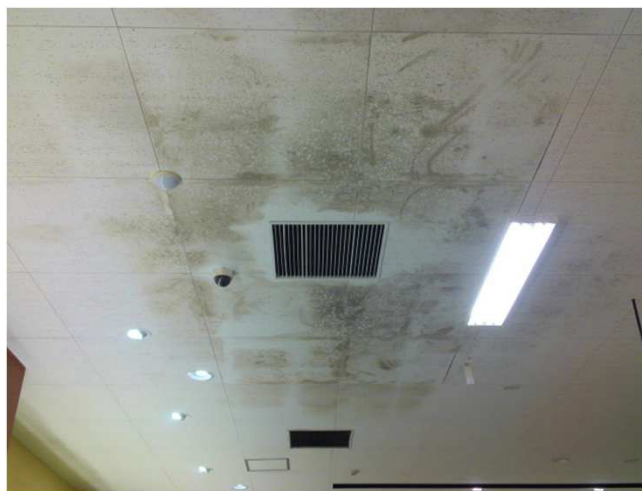
給排気・空調設備まわりはカビが発生しやすい場所です

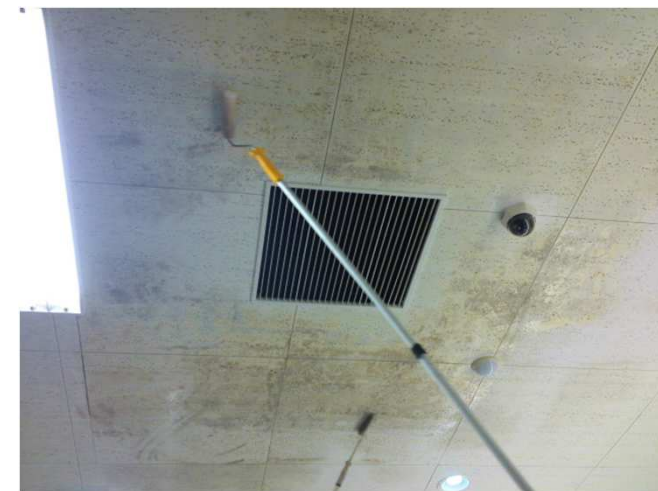
カビ除去剤はカビの状況を見ながら複数回塗布します

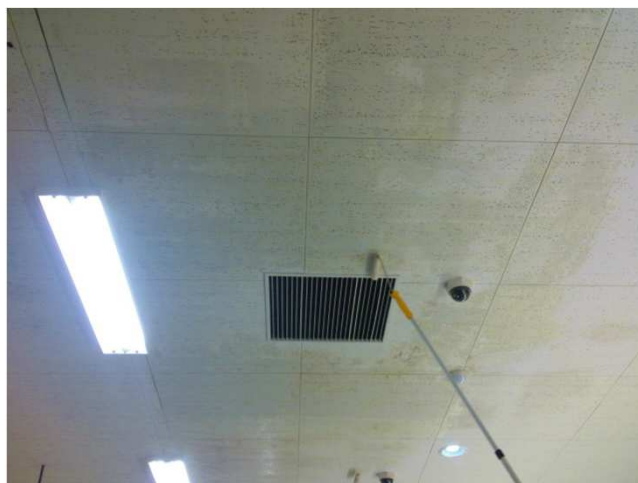
この店舗では3回の塗布でカビが除去できました

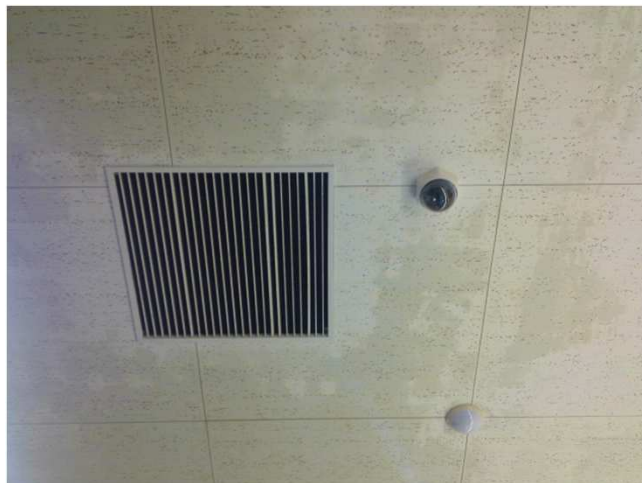
この状態で乾燥後に防カビ剤をコーティングします

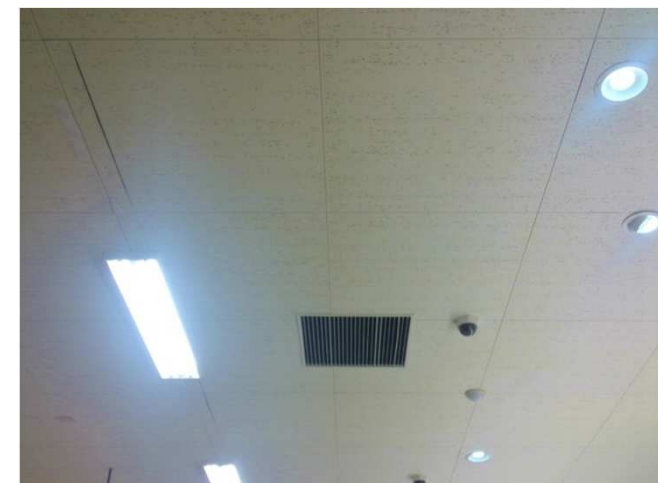
施工後は新築時に近い状態が長期間維持されます

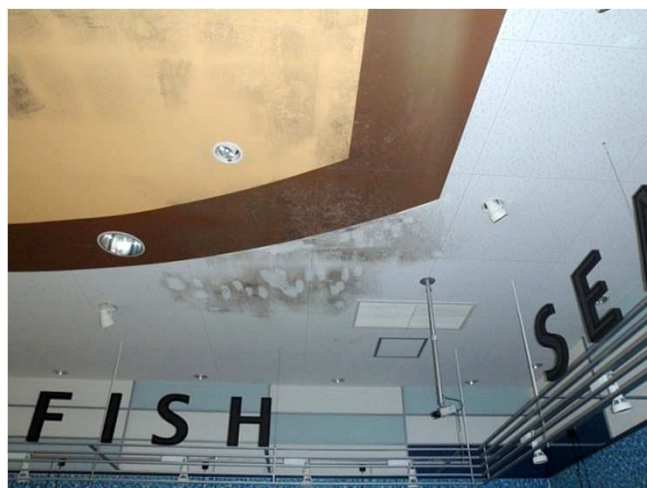
カビ除去前

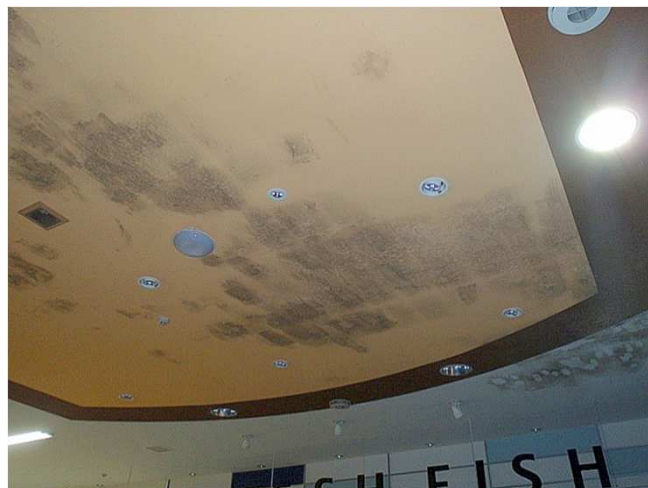
カビ除去前

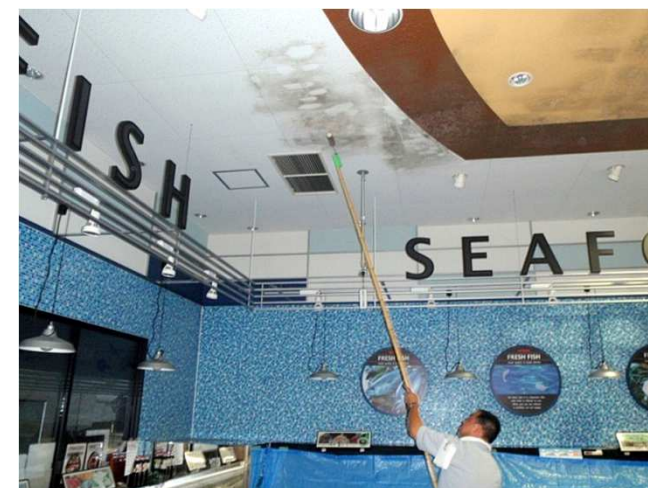
カビ除去作業

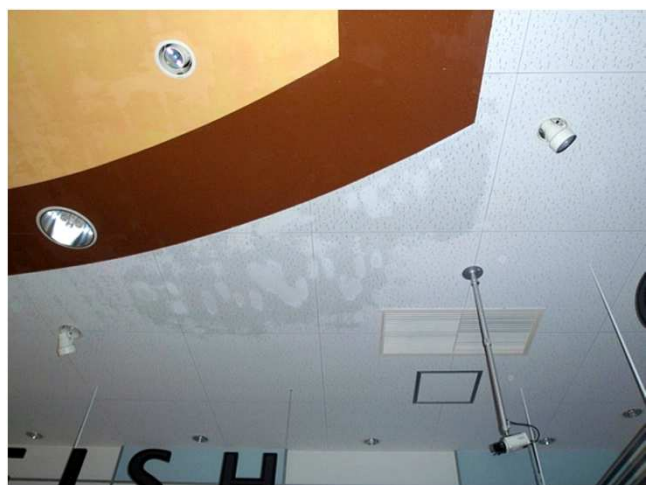
カビ除去完了後

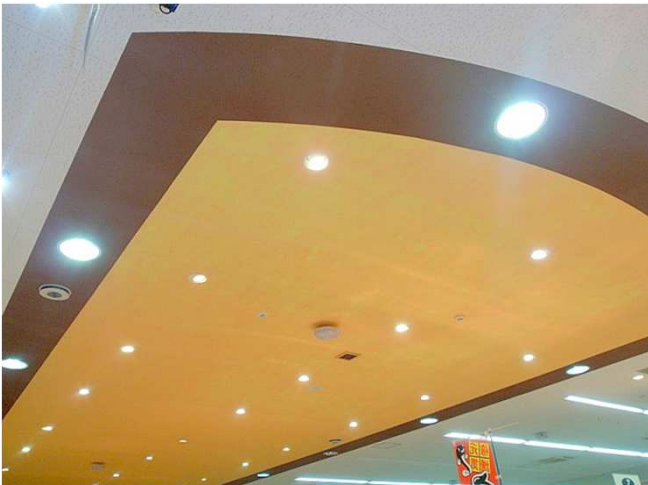
防カビ剤コーティング完了後

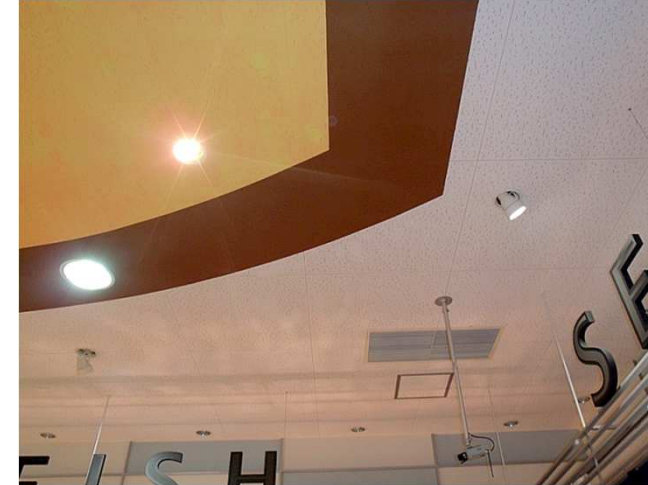
防カビ剤コーティング完了後

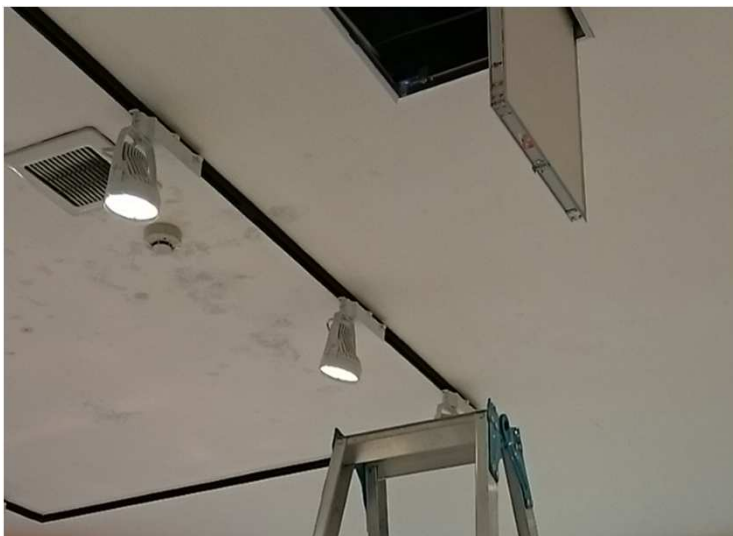
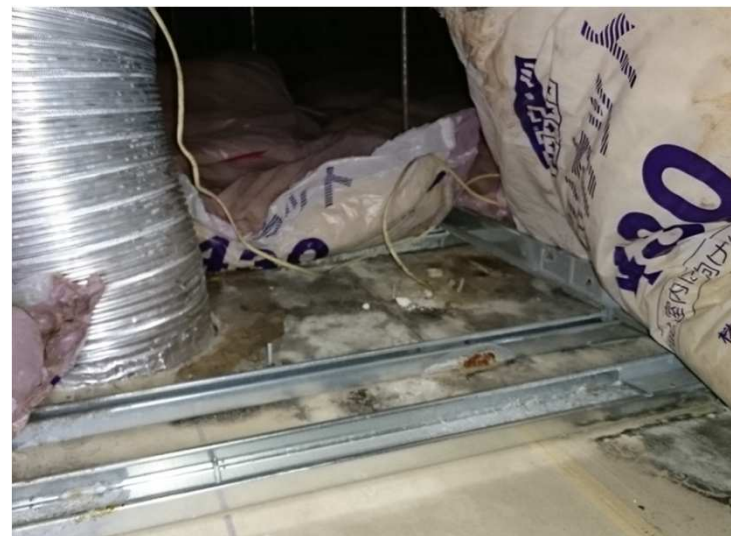
天井裏のカビが天井面に出てきています。店内側からの作業ではカビの完全除去ができません。

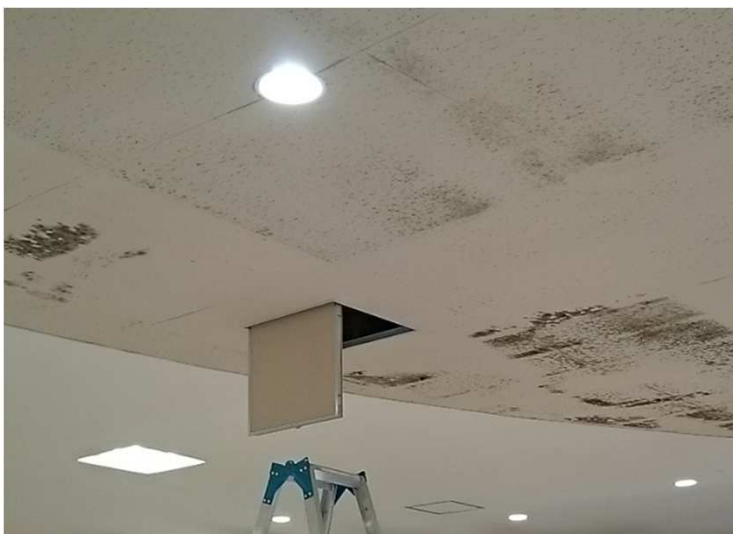
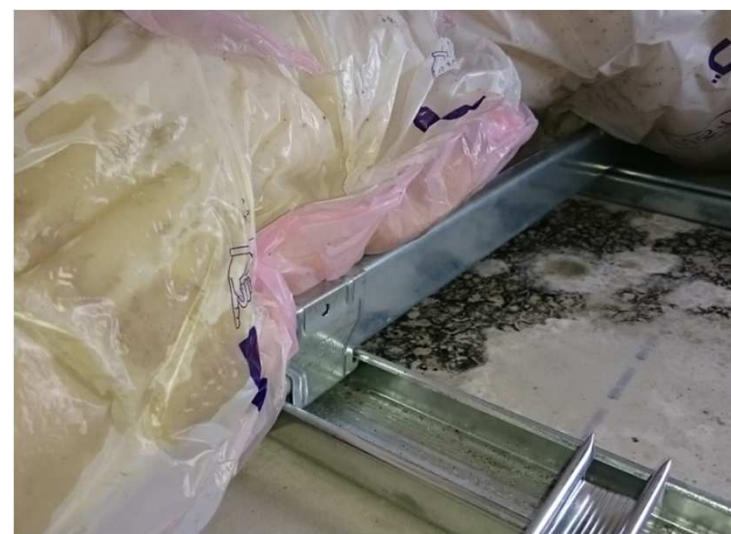
天井内の換気設備がなくカビが発生しています。断熱材が大量の水分を含んでいます。

天井内換気設備の設置・ボード貼り替え等が必要な状態です。早期の対策をおすすめします。
